**Vera Habraken**  
semiarts gynaecologie Elkerliek  
ziekenhuis, Helmond

# Spiraal zonder draadjes

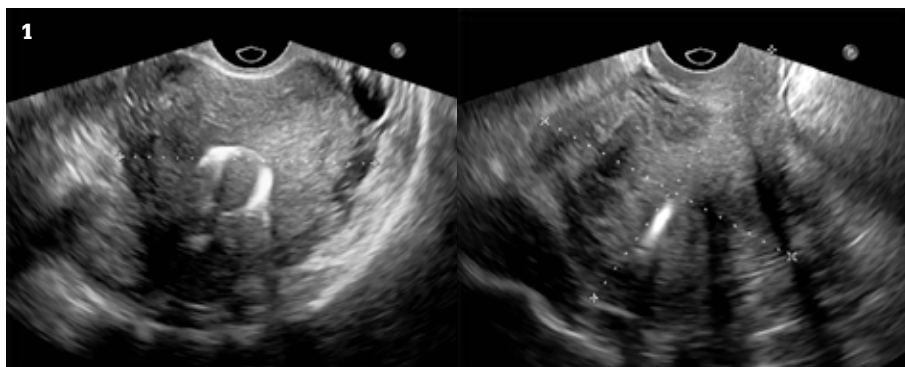
Op een transvaginale echo – gemaakt op onze poli – zien we een uterus myomatosus in flexie met beiderzijds normale adnexen (zie foto 1). In het cavum uteri valt een ringvormige structuur op met een doorsnede van 2 cm. Door de taalbarrière is het onduidelijk om wat voor spiraal het gaat. Na een mislukte poging om het spiraal te verwijderen wordt de vrouw verwezen voor een diagnostische hysteroscopie. Hierbij zien we een zilverkleurige metalen ring in het cavum uteri, die we uiteindelijk met een korentang kunnen verwijderen. Het is een flexibele ronde metalen ring van 2 cm doorsnede; ook wel bekend als de ‘stainless steel ring’ (SSR). Nadat de ring is verwijderd wil mevrouw vanwege haar leeftijd geen nieuwe anti-conceptiemethode.

Links: transversale doorsnede van de uterus, rechts: sagittale doorsnede van de uterus.

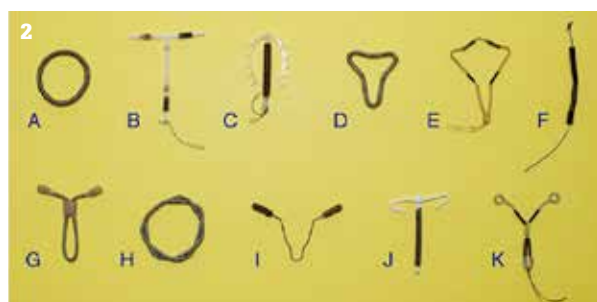
Vanaf circa 1950 was de SSR een veelgebruikte vorm van anticonceptie in China. Het is een roestvrijstalen ring zonder draadjes van 2 cm die permanent in situ kan blijven. De SSR was populair vanwege de lage productiekosten; ongeveer 25 procent van de kosten van het T-vormig

Chinese spiraaltjes, waaronder de genoemde *stainless steel ring* (A).

koperspiraal. De SSR is bij ruim 50 miljoen Chinese vrouwen geplaatst. Omdat de SSR een hoger risico op falen en expulsie heeft dan het T-vormig koperspiraal, heeft China in 1993 zijn aanbeveling van de SSR aangepast naar het koperspiraal. Vervolgens kwamen er ook diverse vormen koperspiralen op de markt (foto 2).<sup>1,2</sup> In onze multiculturele samenleving kan een arts te maken krijgen met een vrouw met een dergelijk ‘onbekend’ spiraaltje. De beperkte ervaring met de SSR, het feit dat er geen draadjes aanwezig zijn en het risico dat er vergroeiing in de uterus optreedt door de lange verblijfsduur, kan verwijdering ervan technisch lastiger maken. ■
